# במעבה ההר

## מחקרי הר אפרים ובנימין

## חורבת דיאב – יישוב כפרי ובו בית כנסת מימי בית שני במערב בנימין

### בנימין הר־אבן

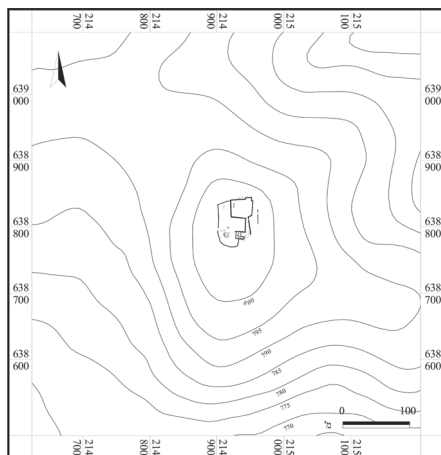
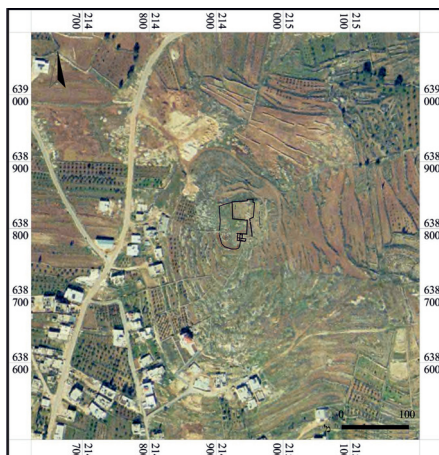
איור 2: תחום האתר ומכלול הבנייה – תצ"א ומפה טופוגרפית

החפירות באתר חורבת דיאב התמקדו במדרון המערבי של האתר ובשטח נוסף שנפתח ברום הכיפה בצדו הדרומי של האתר. רוב קירותיו של האתר בצבצו מעל פני השטח באופן שאפשר את סרטוטם ואת שחזורו של האתר בחלקים שלא נחפרו (איור 2). תכנית האתר

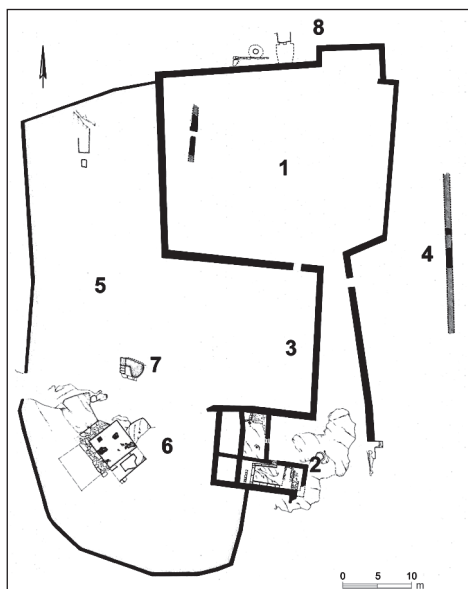
איור 3: חורבת דיאב – תכנית כללית של האתר

(איור 3) מלמדת כי לפנינו מבנה בית אחוזה או חווה גדולה, הבנויה כקומפלקס אחד המשתרע על הכיפה והמדרון המזרחי. שלושה אגפים עיקריים נמנו באתר: האגף הצפוני (1), המצוי ברום הכיפה בצדו הצפוני של האתר ומהווה את אגפו המרכזי של המכלול, האגף הדרומי (2), אשר בינו לבין האגף המרכזי מפרידה חצר קטורה (3), והאגף המזרחי (4), הכולל סדרה של חדרים הבנויים במדרונו המזרחי של האתר. ממערב למכלול הבנוי משתרעת חצר גדולה (5) התחומה בקיר טרסה. חצר זו מהווה למעשה את המשכה של החצר הקטורה (3) כלפי מערב. בתחום החצר נחשפו גת גדולה (6) ומקווה טהרה (7). ברצועה שמצפון וממזרח לאתר מצוי הנקרופוליס של האתר (8) אשר בו תועדו כעשרה קברים מטיפוס קברי דרגשים וכוכים.

במרכז החצר הקטורה שממערב למתחם נחשף בחפירה מקווה טהרה (לעיל איור 3: 7) חצוב בסלע ומטויח בשכבה עבה של טיח הידראולי שצבעו אפרפר. סוג טיח זה אופייני לתקופה הרומית הקדומה ומצוי ברוב המקוואות שנחשפו עד כה (רייך 1990, 53–54; עמית 1994, 174). תכנית המקווה אינה רגולרית, והוא כולל גרם מדרגות בנוי ומטויח היורד אל חדר טבילה חצוב בסלע (איור 10). בין גרם המדרגות לחדר הטבילה מפרידה אומנה חצובה בסלע. תקרת המבנה לא השתמרה, אולם חלקים ממנה, הכוללים לוחות קירוי ארוכים מאבן ששימשו בשיטת הקירוי המדורג (*corbelling*), נמצאו במפולות שבתוך המקווה. קירויים דומים מאבן הבנויים בשיטה זו מעל למקוואות טהרה נמצאו גם באתרים נוספים דוגמת קריית ספר (מגן ואחרים 2004, 186) וחורבת אל-ג'פיר (הר-אבן 2012, 81–82).

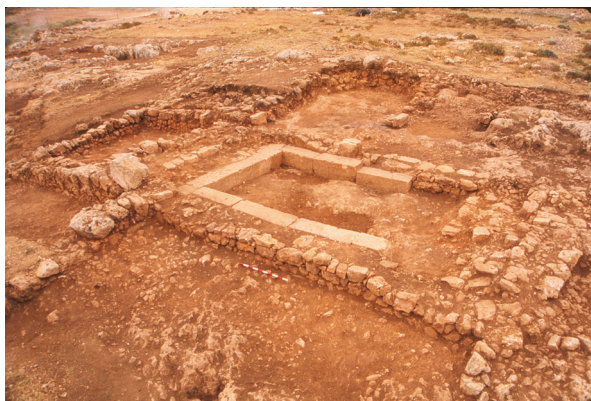
איור 4: האגף הדרומי ומבנה בית הכנסת – מבט מדרום מזרח

אגף זה משתרע מדרום לחצר הקטורה, וכולל כמה חדרי שירות ולצדם אולם התכנסות ששימש ככל הנראה כמבנה הציבור של האתר.<sup>3</sup> השתמרות הקירות באגף גרועה ביותר, וגובהם אינו יותר משני נדבכים. שטח האגף הדרומי של המכלול נפגע מאוד גם מפעילות שוד אינטנסיבית. הכניסה לאגף, שנקבעה

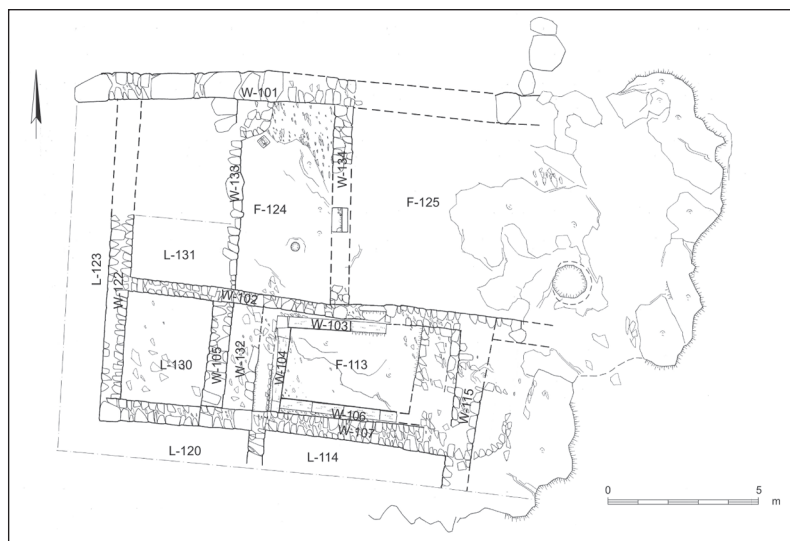
איור 5: האגף הדרומי – תכנית

במרכז הקיר הצפוני, הובילה אל חדר מבוא רחב ידיים (איור 5: F-125). צדו המזרחי של החדר לא השתמר, על כן ממדיו אינם ידועים. בחדר המבוא מצויות שתי כניסות נוספות: דרומית ומערבית. הכניסה המערבית הובילה אל סדרה של שלושה חדרים שפתחים קישרו ביניהם, ואילו הכניסה הדרומית הובילה אל אולם הציבור. באופן זה, למעשה, כלל חדרי האגף היו מנותקים מהאולם הציבורי. החדר שממערב לחדר המבוא (F-124) תכניתו מלבנית (ממדיו  $6.5 \times 3$  מ'). בפינה הצפונית-מערבית של החדר נבנה מסד מאבן שצורתו מעוגלת, והוא שימש ככל הנראה כשולחן עבודה כלשהו. למרגלות המסד נמצאה בחפירה באתרה אבן רכב של ריחיים של דחף. בצדו הדרומי של החדר נמצא, חצוב אל תוך רצפת הסלע, ספלול עמוק שצורתו קונית, והוא שימש ככל הנראה כמתקן כתישה. ממצאים אלה מלמדים על אופיו המשקי של החדר ועל השימוש היום יומי שנעשה בו, כגון פעולות כתישה וטחינה של סוגי דגנים שונים. כניסה נוספת בדופן המערבית של החדר הובילה אל חדר נוסף, שממדיו ( $6.5 \times 3$  מ') זהים לחדר שממזרח לו. מן החדר נחפר חלקו הדרומי בלבד (L-131). בקיר הדרומי של חדר זה מצוי פתח נוסף המוביל אל חדר ריבועי (ממדיו  $3.5 \times 3$  מ') המצוי בפינת האגף הדרומי (L-130). הקיר המזרחי של החדר משותף לו ולאולם הציבור שממזרחו, אולם אין כל חיבור או פתח מקשר בין השניים.

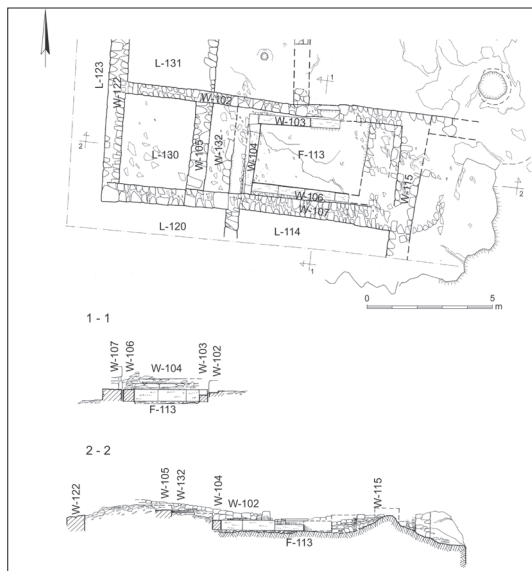
איור 6: מבנה בית הכנסת – תכנית וחתכים

החדר הדרומי שבאגף הדרומי הנו בעל תכנית ייחודית המלמדת על אופיו הפונקציונלי. החדר הנו אולם רוחבי הממוקם מדרום לחדר המבוא. אל האולם מובילה כניסה אחת בלבד מהמבואה, המצויה במרכז הדופן הצפונית של

האולם. באופן זה מבחינה אדריכלית, למרות מרכזיותו מנותק האולם משאר חדרי האגף, ומהווה יחידה נפרדת העומדת בפני עצמה. פנים האולם הוא חלל מרכזי אחד בלא חציצה של עמודים. מכאן יש לשער שתקרת המבנה נשענת ישירות על קירותיו החיצוניים של האולם (ממדיו החיצוניים של המבנה כולל הקירות:  $9.5 \times 5$  מ', ואילו ממדיו הפנימיים של חלל האולם:  $7.5 \times 3.5$  מ'). קירות האולם (בעובי של  $0.70-0.90$  מ') נבנו מאבני שדה קטנות יחסית שלא הוקצו כלל ומתליד של עפר ששימש כחומר מליטה. קירות הרוחב (איור 6: W-115, W-105) עבים מעט יותר מקירות האורך (W-107, W-102). מן הכניסה לאולם, הקבועה כאמור בדופן הצפונית, השתמר סף הכניסה המורכב מכמה אבנים שטוחות ומסותתות. דלת הכניסה לאולם נפתחה כלפי פנים. ממזוזות הפתח נותרה רק האבן התחתונה, שהרכיבה את המזוזה המערבית (איור 7). האבן, העשויה ממנוולית של גויל מהוקצע (גודלה כ- $0.50 \times 0.50$  מ'), מלמדת כי מזוזות המבנה היו מסיביות ובולטות יותר משאר קירות האולם. משני צדי הכניסה ולאורך הקירות הצפוני הדרומי והמערבי הותקנו ספסלים שהורכבו מאבני גזית מהוקצעות למשעי. הספסלים השתמרו כמעט במלואם חוץ מאשר בפן המזרחי, שם יש ככל הנראה לשחזר את המשכו של הספסל. מעל ספסל הגזית, לאורך קירות הרוחב המזרחי והמערבי של האולם, נראים שרידיהם של שורת ספסלים נוספת שנבנתה מאבני שדה ויצרה מדרג ספסלים בפאות הרוחב של האולם. על אבני הגזית של הספסל נמצאו סימני סיתות של אזמל בעל חורפת מסרק האופייני לימי הבית שני.

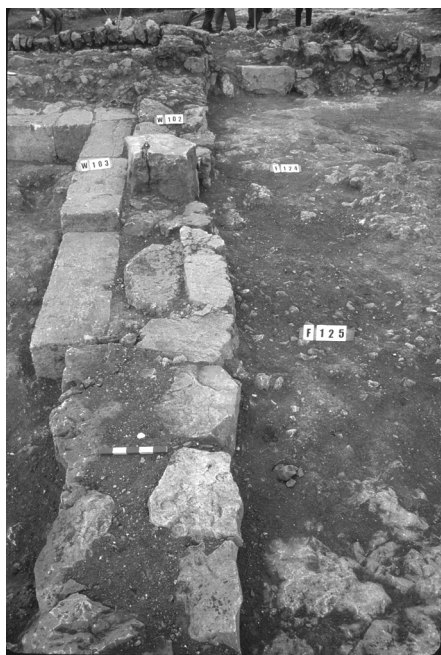
איור 7: מבנה בית הכנסת – הכניסה המדורגת לאולם והספסלים הבנויים אבני גזית מהוקצעות שלצד הפתח

אורך אבני הגזית ששימשו בספסל משתנה בהתאם לצורכי הבנייה, אולם רוחב האבנים וגובהם זהה בכולם ( $0.40$  מ'). יוצאת דופן היא אבן הגזית שהותקנה אל מול פתח הכניסה לאולם. היא נמוכה בכעשרה

סנטימטרים משאר אבני הספסל (גובהה  $0.30$  מ'). דומה כי הסיבה לכך נעוצה ברצון לאזן בין נוחות הישיבה על הספסלים באולם ( $0.40$  מ') לנוחות הכניסה והירידה אליו במדרגות (בגובה של עד  $0.30$  מ'). התקנתה של מדרגה זו מעידה על המחשבה המרובה שהושקעה בבניית האולם והספסלים ועל שימת הדגש על הפרטים הקטנים ביותר שבו. רצפת האולם הושתתה על גבי הסלע שנחצב ופולס בחלקו. תשתית של אבנים ועפר מהודק, שהונחו בין מרווחי הסלע, השלימו את מפלס הרצפה. בצדו המערבי של האולם, בין הספסל (W-104) לקיר המערבי של האולם (W-105), נראים שרידיה של שורת ספסלים

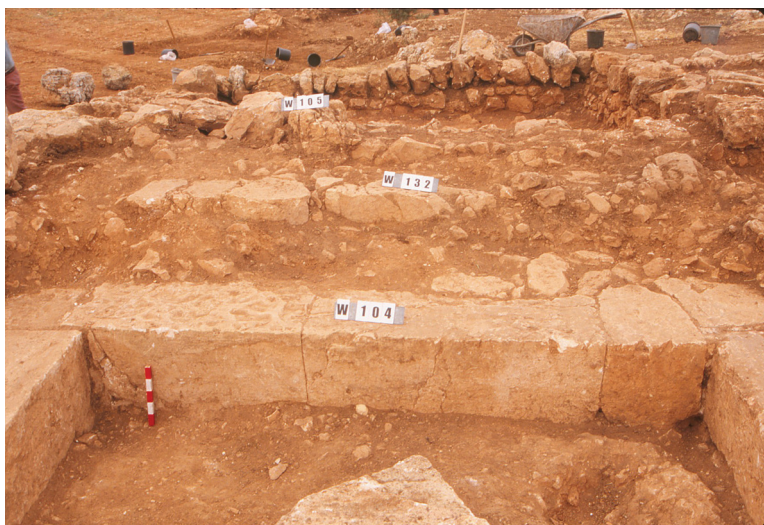
נוספת (W-132) שנבנתה מאבני שדה (איור 8). שרידי ספסל זה מצויים במפלס גבוה יותר מהספסל שלפניו, וביחד הם יוצרים מערכת של ספסלים מדורגים. בצדו המזרחי של האולם ישנו מסד בנוי מאבני גויל שמהותו לא נתבררה, ואין לדעת אם גם בצד זה הותקנו ספסלים מדורגים או שמא מדובר במסד לבמה כלשהי.

**איור 8:** מבנה בית הכנסת – הספסל התחתון ומעליו שרידי הספסל העליון בצדו המערבי של האולם

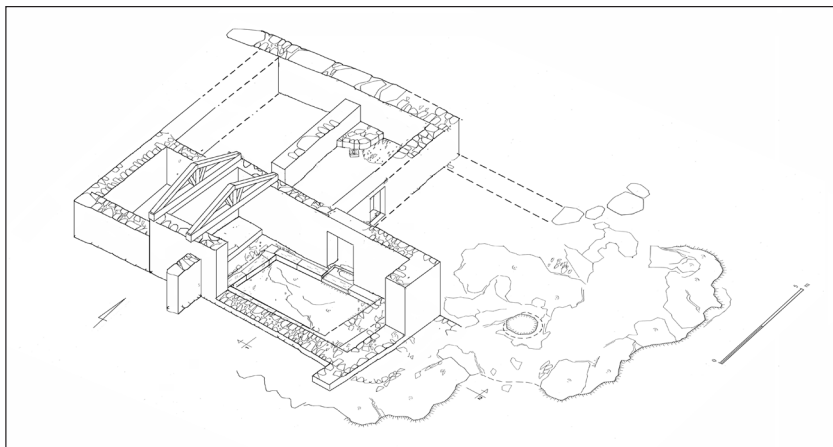
ניכר כי תכניתו של האולם ייחודית ומלמדת כי אין מדובר ב'עוד חדר רגיל' במכלול. מוקד האולם מכוון כלפי המרכז כאשר מסביב הותקנו ספסלי ישיבה. בלא ספק, היה זה חדר שעיקר מטרתו לכנס קהל אנשים לפעילות משותפת (איור 9).

**איור 9:** שחזור איזומטרי של מבנה בית הכנסת

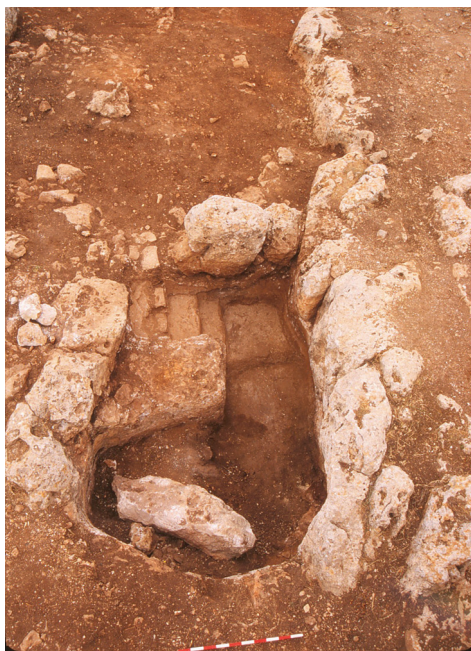
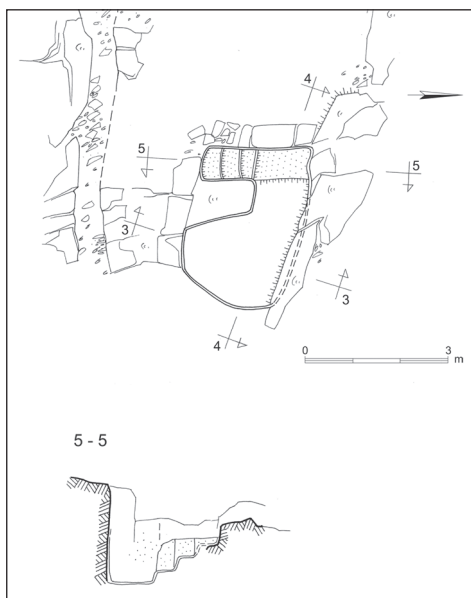
**איור 10:** המקווה – למעלה: מראה כללי, מבט ממזרח; למטה: תכנית וחתך
